REGIONE LOMBARDA  
**COMUNE DI FIESCO**  
 Provincia di Cremona

**PIANO DI GOVERNO DEL TERRITORIO**

Componente geologica, idrogeologica e sismica  
 (L.R. 11.3.05 N.12, art. 57, D.G.R. 22.12.05, n. 8/1566, D.G.R.L. 28.05.2008, n. 8/7374)

**TAV. D: CONFRONTO ORLI  
 DI SCARPATA MORFOLOGICA**

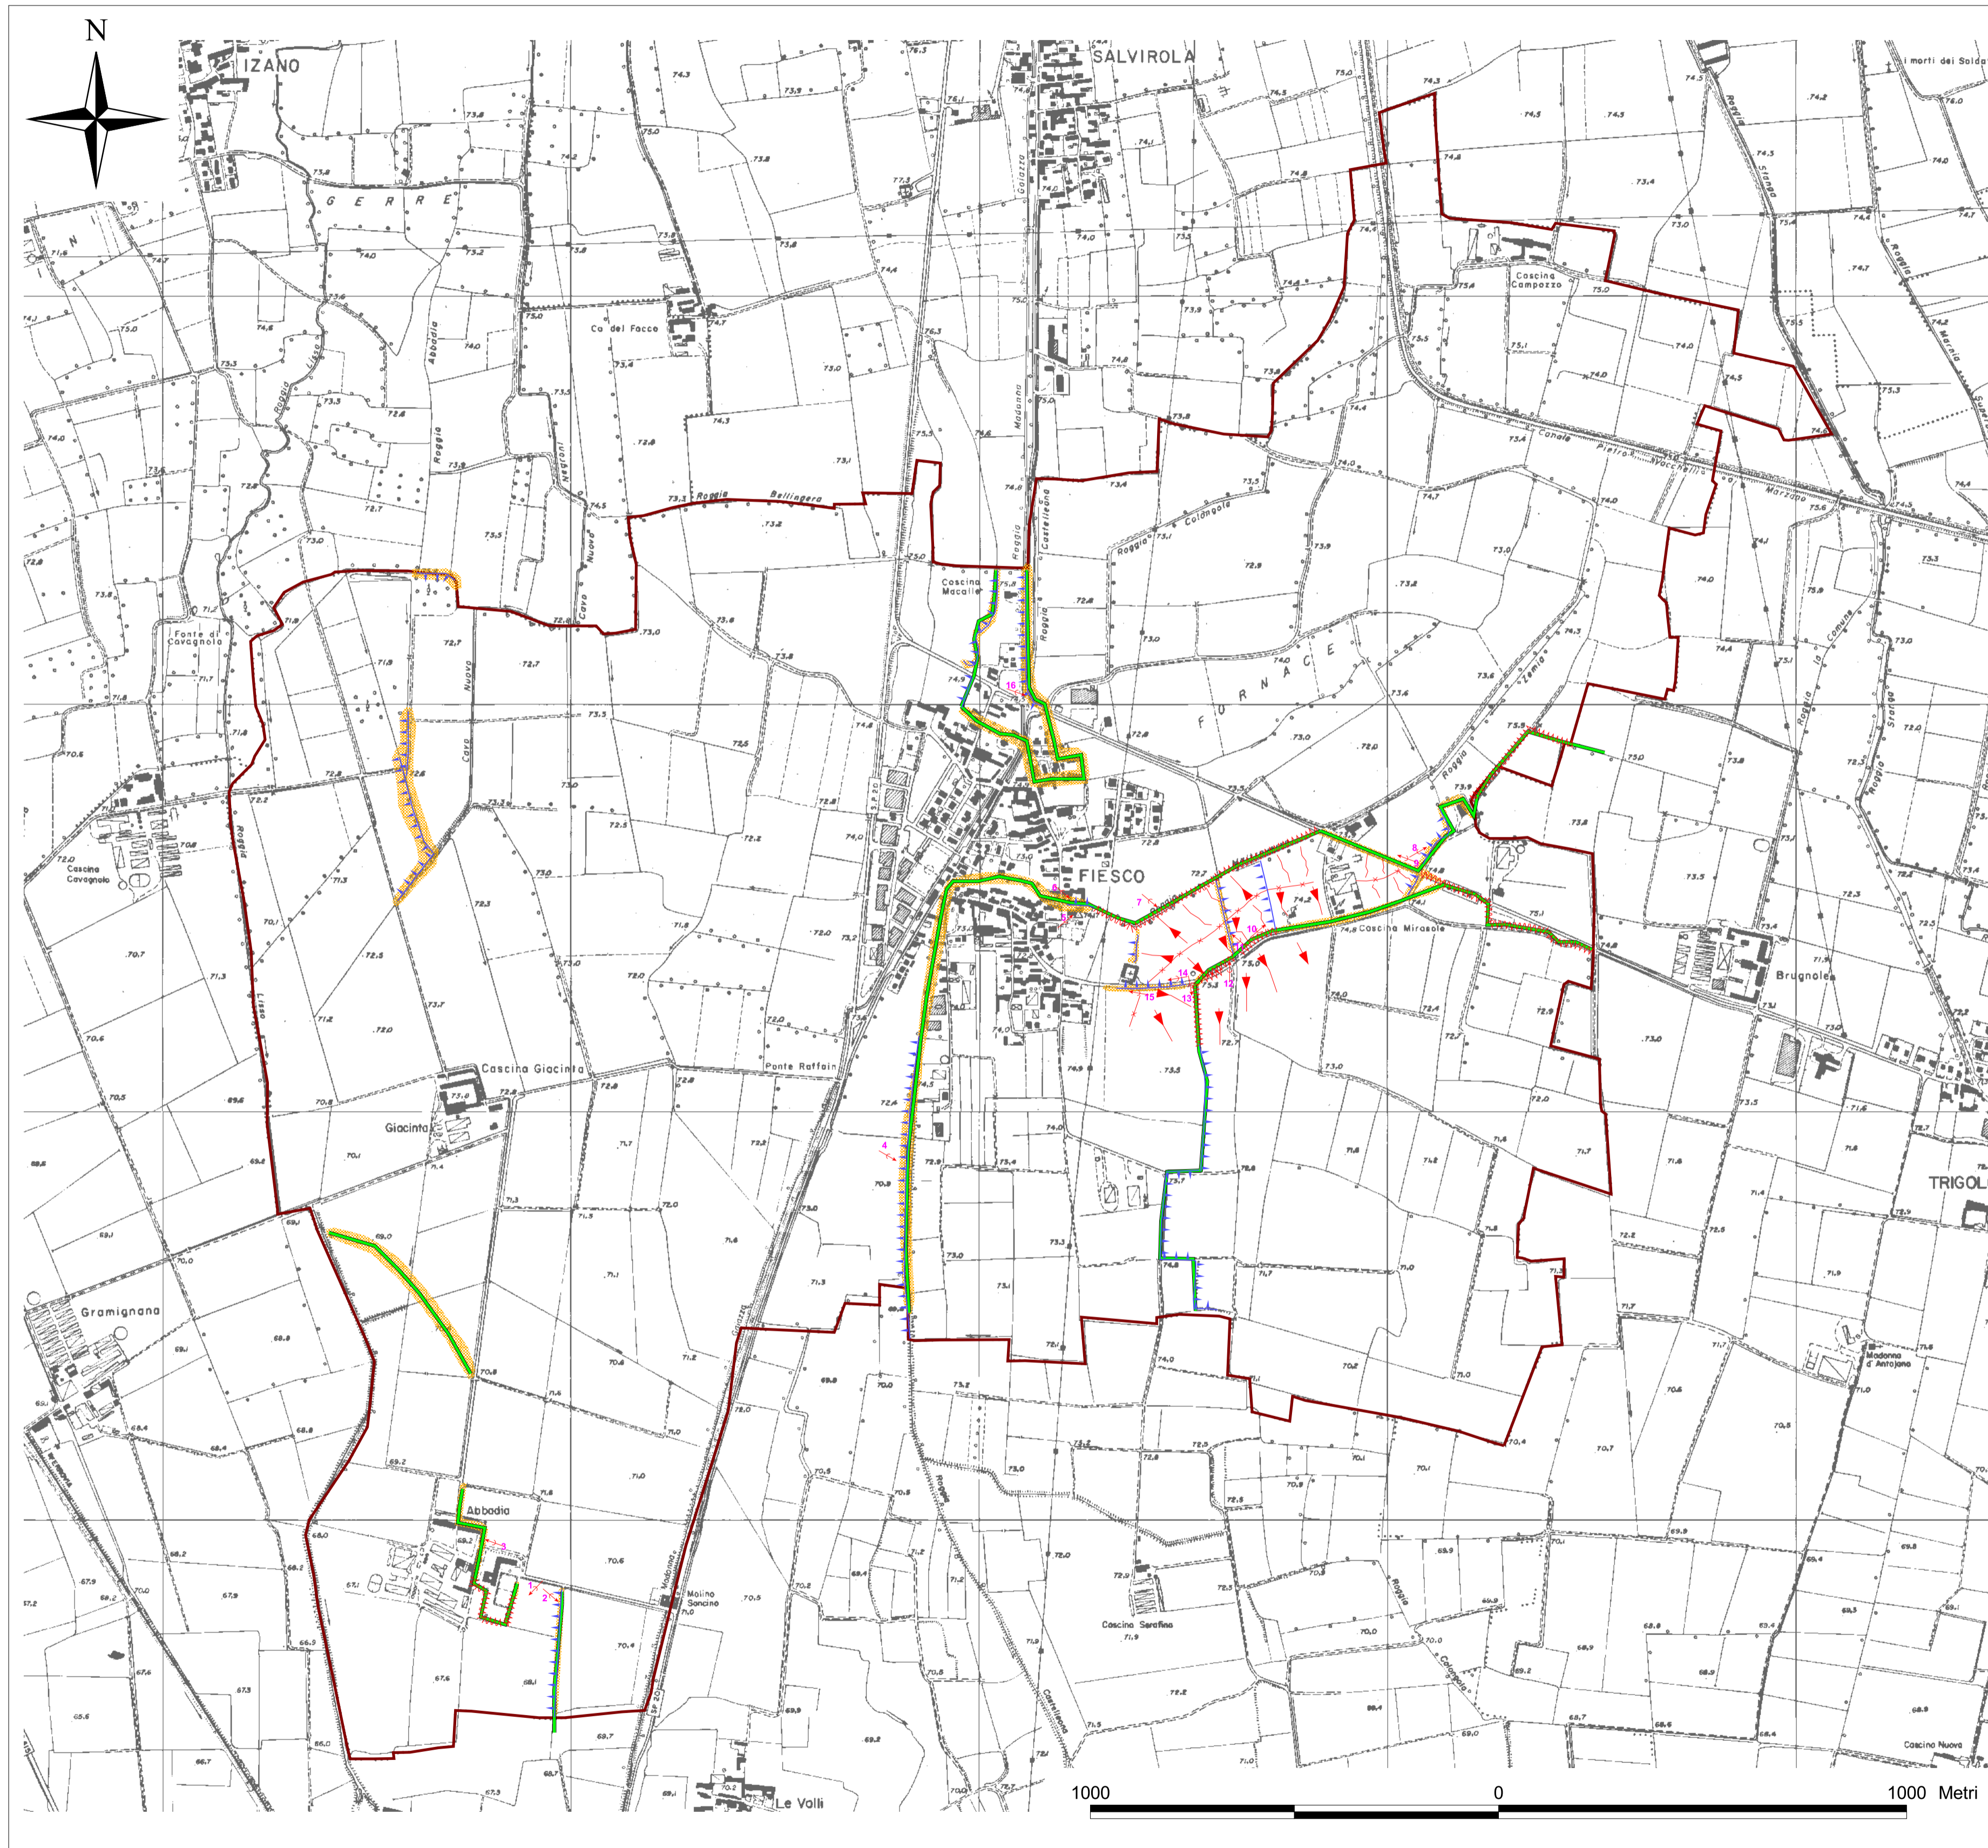
Traccia di Orlo di scarpata da PTCP 2009
  -

Orlo di scarpata morfologica naturale o di origine antropica (2m<H<3m)
  -

Discontinuità morfologica (H<2m)
  -

Aree soggette a variazione dell'andamento del terrazzo
  -

Cresta dosso terrazzato
  -

Linea massima pendenza superficie terrazzata
  -
